(南海電気鉄道(株) 鉄道営業本部 工務部 高野線保線区)

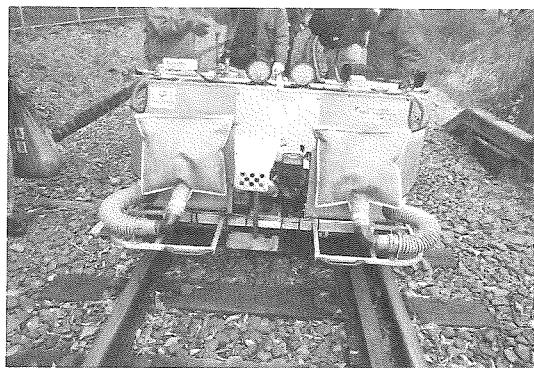
図-15 レール研磨作業の状況

数か月に及んだ運休で、レール表面にサビが浮かびあがっていたため、信号回路等の通電が正しく行われるように、高野下駅から極楽橋駅間でカートを用いたレール研磨作業を実施した。当社においては、初めての運用であったため、保線基地内にて試験走行をした後に、現場で実施することとした。図-15に作業の状況を示す。

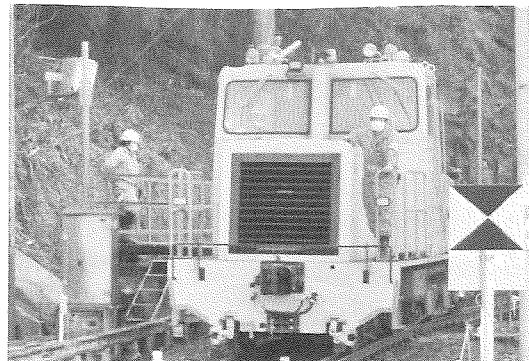
図-16 軌道作業車(MC)による試験走行

の状態を確認するための軌道検測を実施したところ、良好な結果を得ることができた。また、地すべりセンサーによる地盤監視を続けながら、図-16のように、軌道作業車に連結したダンプトロリーに碎石10tを載荷して試験走行を繰り返し行った。

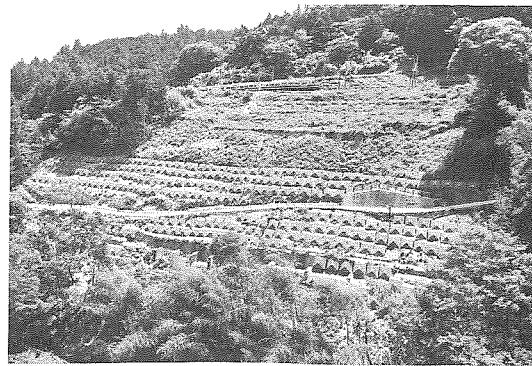
図-17 復旧工事完了後

本災害復旧工事は、山岳区間での工事であったため、施工上の制約が多く、当初は復旧までに6,7か月要すると想定されていた。しかし、工期を短縮するための工夫や関係部門間での密な連携により、約5か月で復旧が完了し、世界遺産の高野山に繋がる高野線の高野下駅から極楽橋駅間の運転を2018年3月31日に再開することができた。その後、約2年の歳月を経て、図-17のように、法面の復旧も終えることができた。この場を借りて、工事関係者や自治体、沿線住民の方々、協力していただいた多くの方々に感謝の意を表し、お礼を申し上げる。

法面復旧工事では、地すべり箇所にアンカー工を施して線路に近い法面上部の安定と、地すべりを抑える工法とした。現場の樹木伐採から始め、資機材の搬入場所を確保するための安全側線撤去箇所の整地、法面部への足場の設置と機械の配置を行い、アンカーを施工した箇所に順次、受圧板の設置を行った。地すべり箇所の検査を当社と和歌山県等で行い、復旧作業時には近畿運輸局による現地視察も行われた。
