## 石北線における空転対策の取組み

たかだみちのり  
高田倫義

(JR北海道 北見保線所 施設技術係)

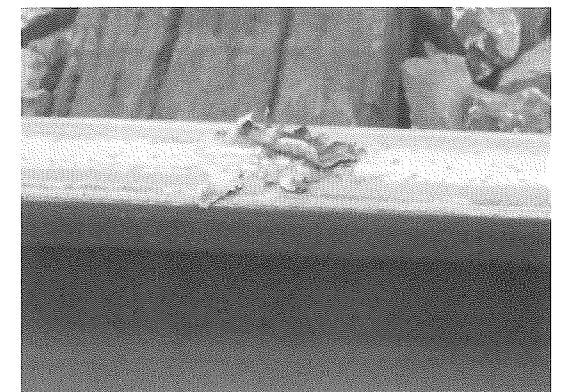
前項に示した空転現象の発生メカニズムを踏まえて現地調査を実施した。その結果、図-5のように、レール頭頂面に落葉痕が頻発していたことから、車輪とレール間に落葉が挟まり、粘着係数を低下させる要因となっていることが予想された。また、図-6のように、レール表面全体が黒い皮膜(黒色皮膜)のようなもので覆われている箇所も散見された。

図-5 落葉痕

この黒色皮膜の形成過程は、以下のとおりである<sup>3)</sup>。  
○ 線路内に落ちた枯葉(落葉)が列車通過時に巻き上げられて車輪とレール間に挟まれ踏み潰されることで落葉がレール面に付着する。

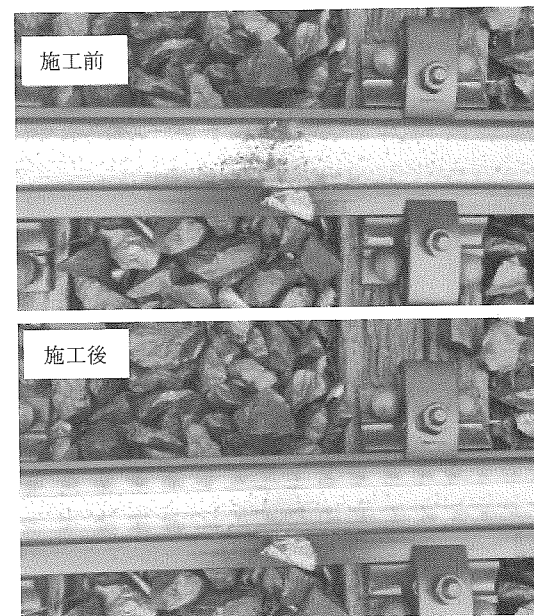
落葉痕や黒色皮膜の除去を目的として、自走式レール研磨装置でレール頭頂面研磨を行った(図-7)。使用した研磨機は本来レール頭頂面の錆除去を目的とした機械であり、研磨量は10 $\mu$ m程度である。図-8のように、研磨後は黒色皮膜が除去されていることがわかる。

図-8 レール研磨前後日比較

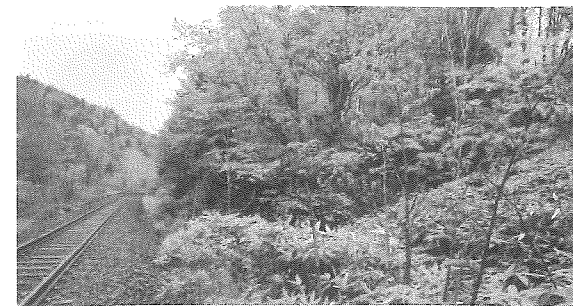
伐採前は軌道中心から3m程度まで枝が伸びている状態であったが(図-11)、当社用地内のすべての樹木を伐採したことで軌道中心から7~8mの範囲に樹木はなくなった(図-12)。

図-11 沿線樹木伐採前

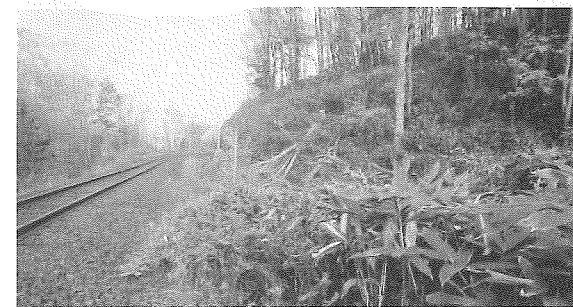
図-12 沿線樹木伐採後

落葉散布パターンモデルでは、約90%が供給源から15m以内に落下し、約60%が10m以内に落下するという知見が得られており、林床植生の被度が大きい場合は落葉の林床上の再移動はほとんど発生

しないと推定されることから<sup>4)</sup>、今回の伐採により沿線樹木から発生する落葉の軌道内への堆積を十分に抑制することができると判断した。
