## 旭川支社管内における秋季空転防止対策および鹿衝突防止対策

本稿では、当支社管内で取り組んでいる秋季空転防止対策と鹿衝突防止対策について紹介します。

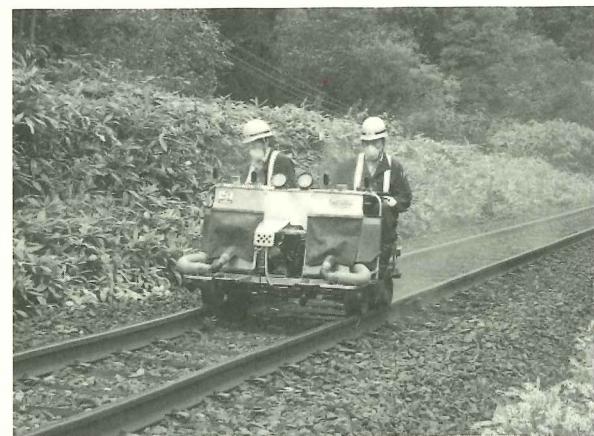
レール面に付着した落葉および列車に踏みつぶされた葉の油分がレール面に残ると黒色被膜が形成されます。そこで、概ね15日に1度の頻度でレールカート式レール研磨機を使用し、25‰の急こう配で過去に空転が頻発していた区間(中越～上越間、奥白滝～白滝間)の黒色被膜の除去を実施しました(写真-1)。

レール頭面に付着した落葉を除去することは可能で、研磨スピードを遅くするとよりレール頭面のクリーニング効果がありました。また、小雨の状態でレールが湿潤状態であっても研磨を行うことができ、空転に繋がるレールに付着した落葉および黒色被膜の除去が可能です。

写真-1 施行中のレールカート式レール研磨機

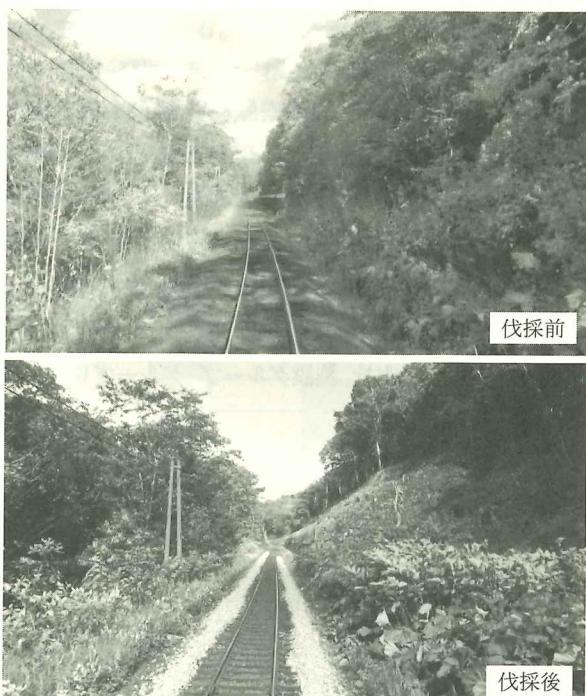
確認できました。運転士からの情報を踏まえて伐採効果がありそうな箇所を選定し、線路上に落ちる葉を抜本的に減少させる目的で線路に近接する沿線木の伐採を進めてきました(写真-2)。施工実績を表-1に示します。

写真-2 沿線木伐採例(石北線60k000m付近)

沿線木を伐採することでレール面に付着する落葉そのものが減り、空転しづらい環境を作る一定の効果を得ることができました。しかしながら、沿線木については、数年すると元の状態に戻ってしまうため、定期的に伐採しなければ維持していくことができず、また、河川用地および国有林が隣接している所では管理者のご理解が必要になる等の課題があるため、その都度対応をしていかなければなりません。

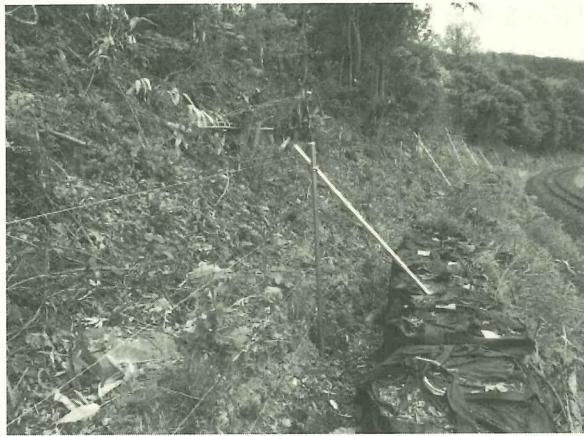
きました。当支社管内では、過去に鹿の線路内侵入による列車との衝突件数が多く、輸送上の重要線区である特急走行路線である箇所を選定条件として、令和2年度までに総延長約16,800mの鹿侵入防止柵を設置してきました(写真-3)。

写真-3 鹿侵入防止柵(石北線96k000m付近)

鹿侵入防止柵の効果で、設置した箇所における輸送障害の発生件数が減少しました。これは、柵があることによって線路付近へ侵入することができなくなった結果といえます(図-1)。鹿侵入防止柵の場合は、すべての沿線に設置ができていないことや橋りょうや踏切等で必ず欠線部があるため連続した設置ができず、そこからエゾシカが侵入しているのが現状です。多雪の地域に柵があるため、雪の影響で破損や変形等が生じ、十分に効果を発揮できないことがあります。こういった場合は、その都度修繕を行い、効果の維持管理に努めています。

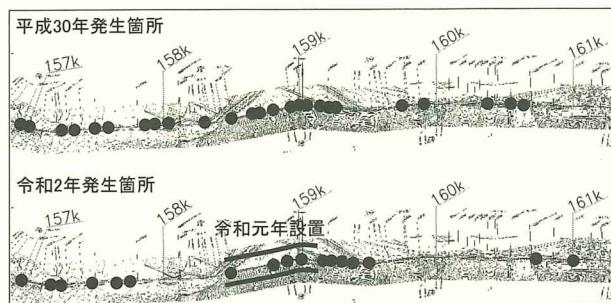
図-1 宗谷線平成30・令和2年発生状況比較(157~161k)
